Název zakázky : Rožnov p. Radhoštěm – skládka Tylovice-Horečky – monitoring
Číslo úkolu : 19AZ200100000067
Objednatel : Valašské muzeum v přírodě v Rožnově pod Radhoštěm, p.o.

Rožnov p. Radhoštěm – skládka Tylovice-Horečky

Závěrečná zpráva monitoringu za rok 2023

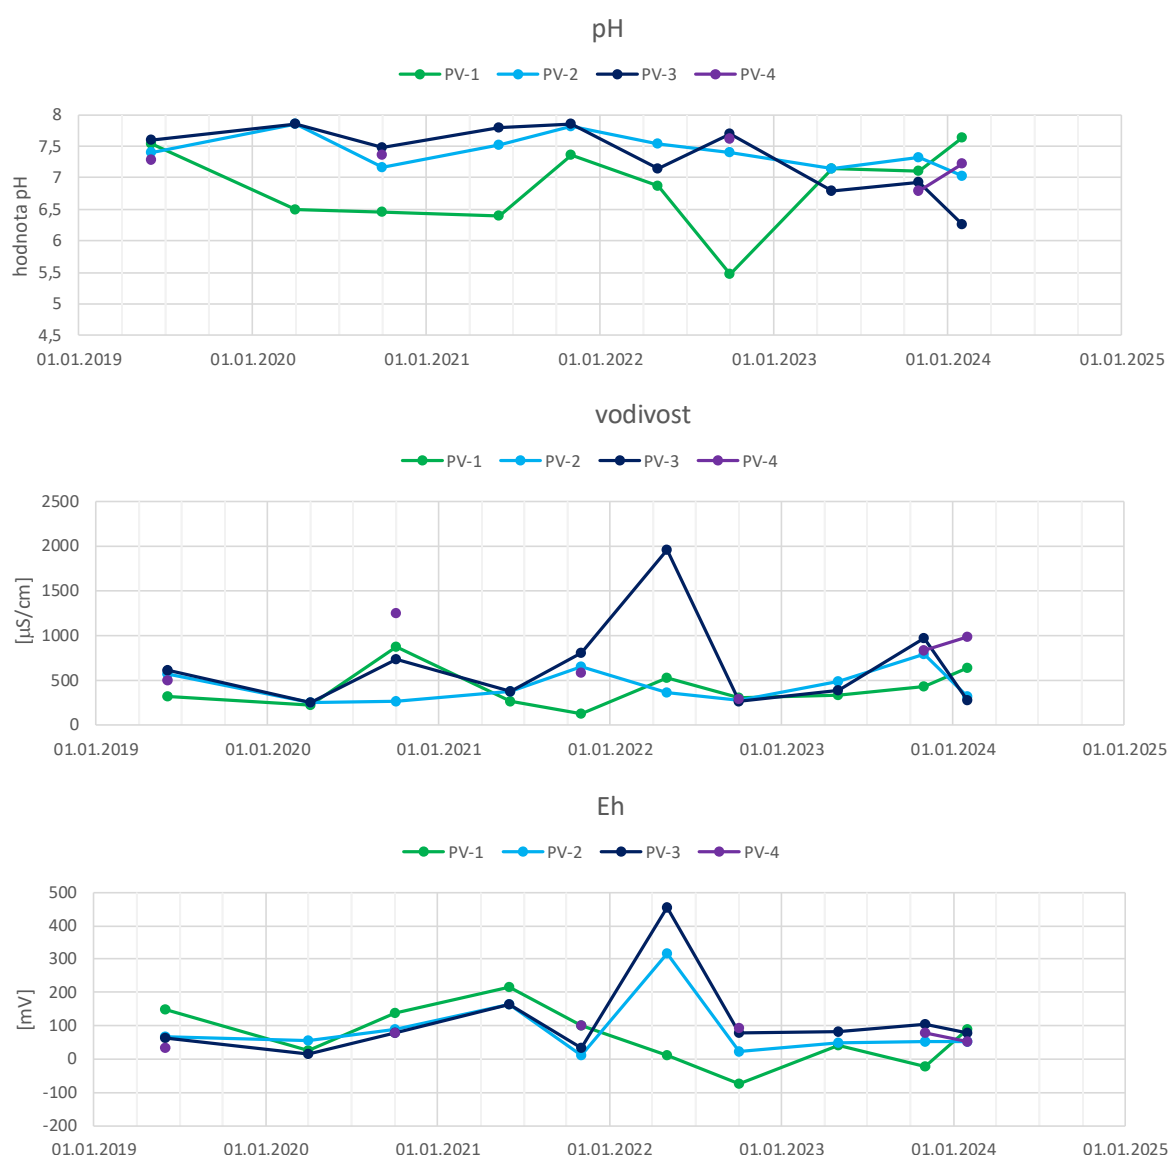
Obrázek č.2 Vývoj vybraných fyzikálně-chemických parametrů povrchové vody

Vývoj vybraných fyzikálně-chemických parametrů povrchové vody je dokumentován na následujícím obrázku.

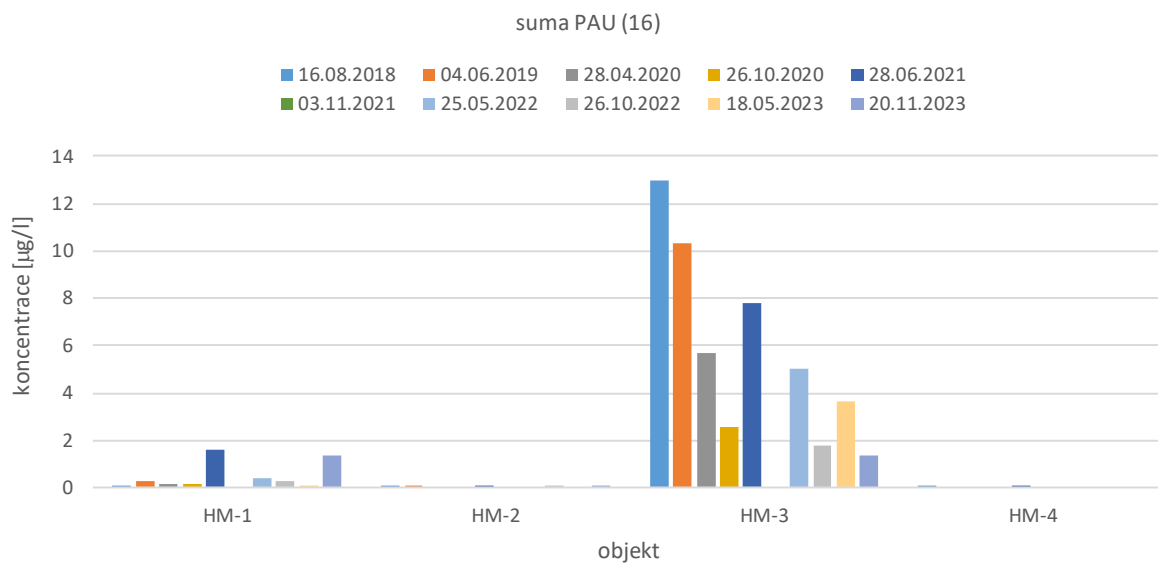
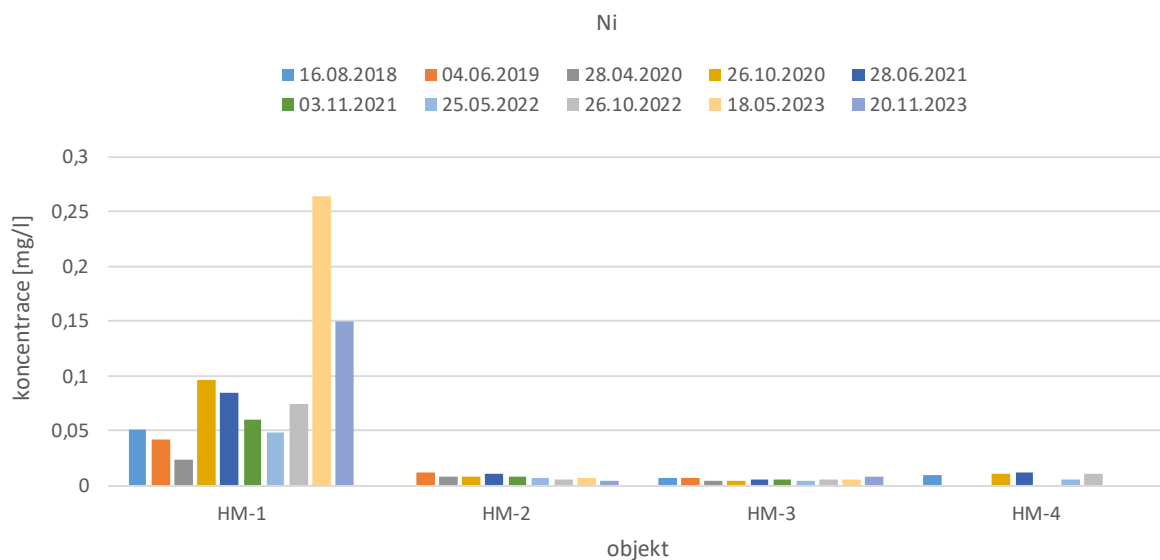
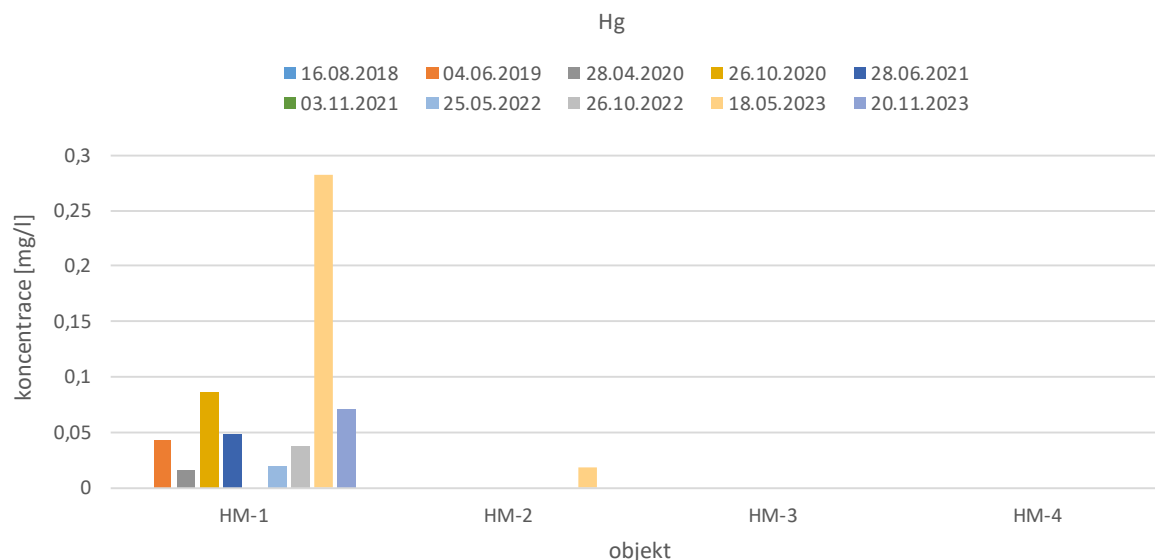
Obrázek č.3 Grafické zobrazení koncentrace vybraných parametrů v podzemní vodě z období 2018-2023

Grafické zobrazení vývoje koncentrací vybraných parametrů v podzemní vodě v prostoru skládky od roku 2018 je uvedeno na následujícím obrázku.

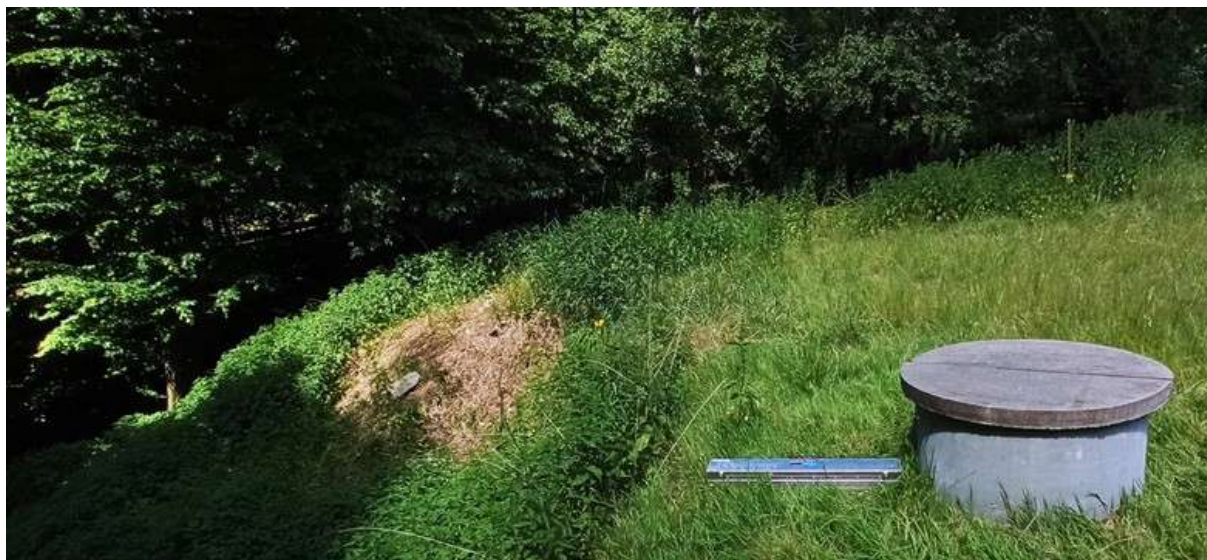
Obrázek č.6 Fotodokumentace inklinometrického vrtu

V rámci rekognoskace prováděné před každou etapou měření přesné inklinometrie byla patrná probíhající eroze a sesouvání JZ svahu tělesa skládky. Mezi měřeními je sledováno přibližování hrany svahu ke skruži, která chrání zhlaví inklinometrického vrtu IN-1. Aktuálně se hrana sesouvajícího se svahu nachází cca 1,0 m od ochranné skruže. Tempo eroze za poslední cca tři roky se jeví jako pomalé – zpomalující, za což pravděpodobně může rozvoj náletového porostu na předmětném svahu. Rychlost eroze proto bude zřejmě čím dál více záviset na působení extrémního počasí, zejména dešťových srážek. Z dlouhodobého pohledu je pravděpodobná další eroze hrany sesuvu a eventuálně v horizontu několika let i dosažení polohy vrtu. V takovém případě by mohlo dojít k poškození vrtu a zamezení dalších měření.

Další výrazná horizontální deformace svahu, jež může zasáhnout i oblast inklinometrického vrtu, může mít za důsledek poškození vrtu a znemožnění měření.

pohled západním směrem

Vzhledem k prokázaným a stále probíhajícím pohybům zaznamenaným v inklinometru doporučujeme nadále pokračovat v geotechnickém monitoringu a rekognoskaci lokality alespoň v současné četnosti – 2x ročně. Závěrečná zpráva je součástí přílohy č. 7. Fotodokumentace je uvedena na následujícím obrázku.

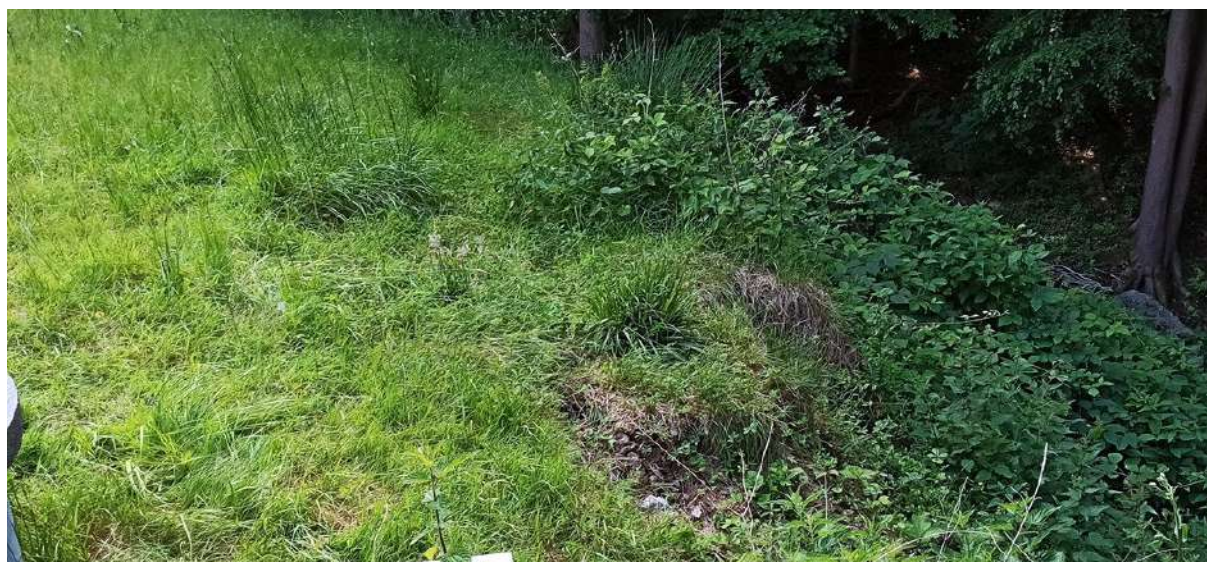
pohled jihovýchodním směrem

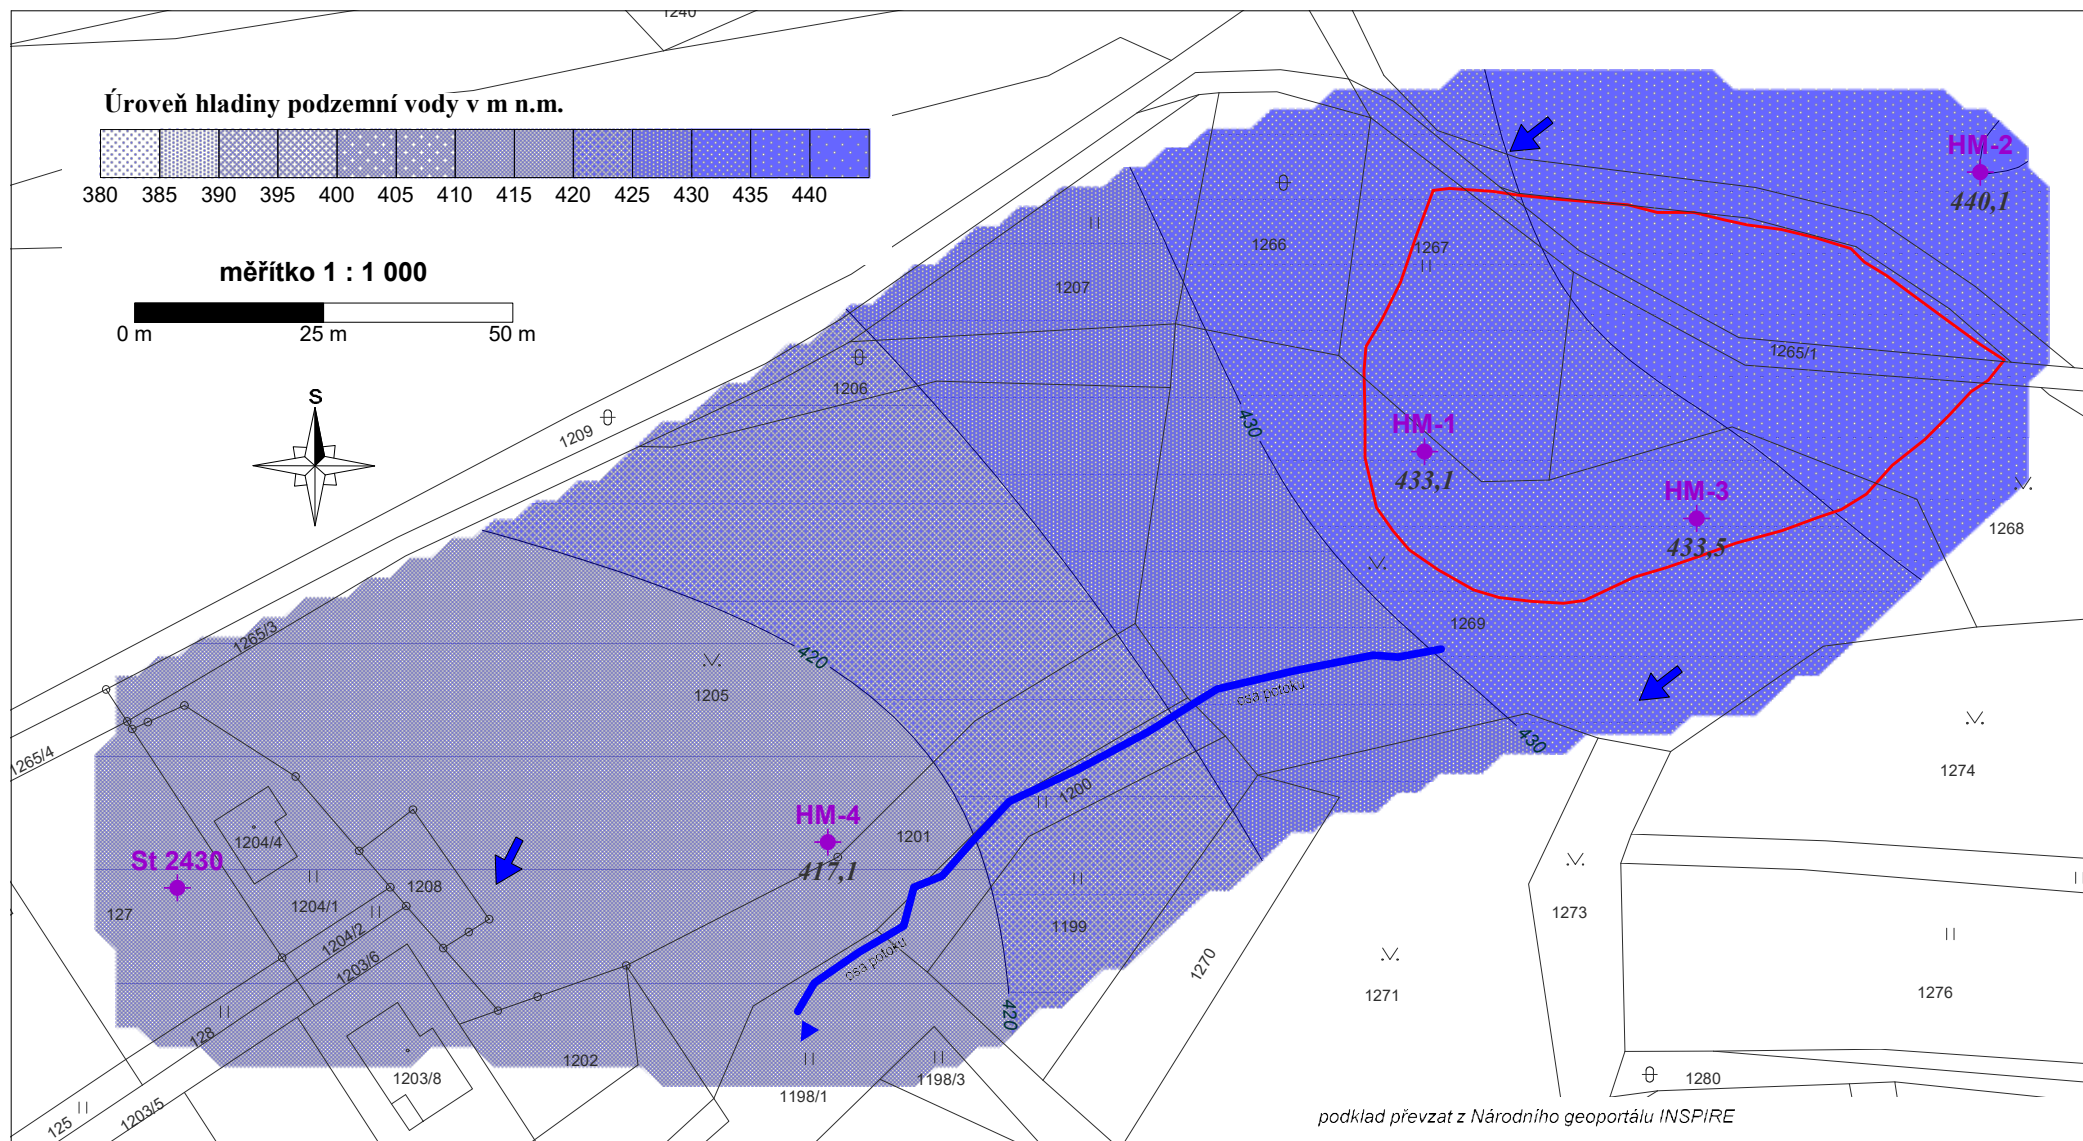
Interpretace proudění podzemní vody na lokalitě je patrná z přílohy č. 3 této zprávy, kde jsou vykresleny hydroizohypsy hladiny podzemní vody z jarního období měření. Směr proudění podzemní vody probíhá k JZ, souhlasně se sklonem terénu.
